e-水プロジェクト 活動報告

維持管理活動中間報告 令和2年4月～6月

十勝川中流部市民協働会議

十勝川相生中島上流湿地 令和2年度(2020年度) e-水プロジェクト活動報告

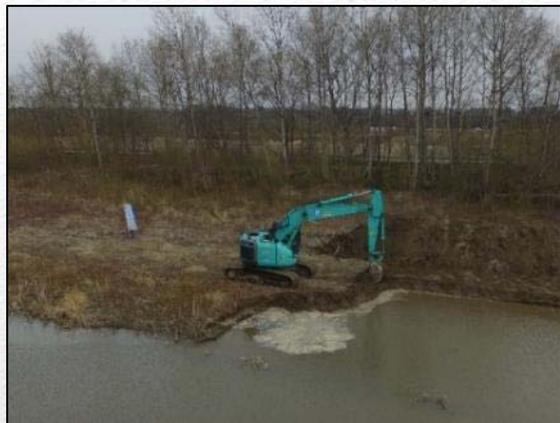
掘削状況(ドローン撮影)

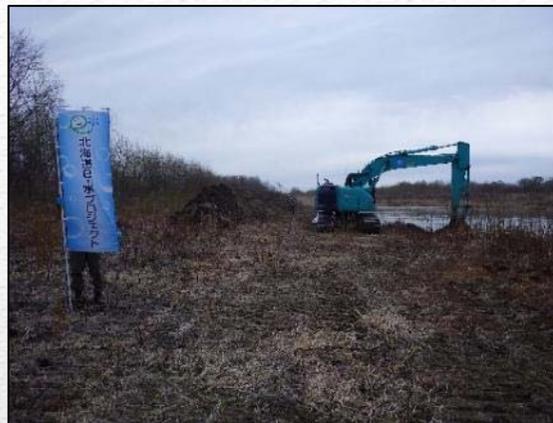
掘削状況

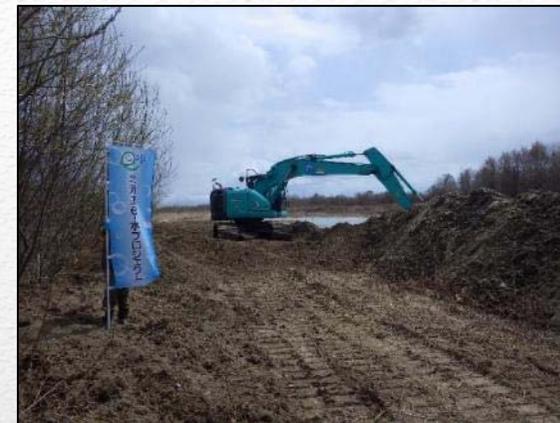
掘削状況

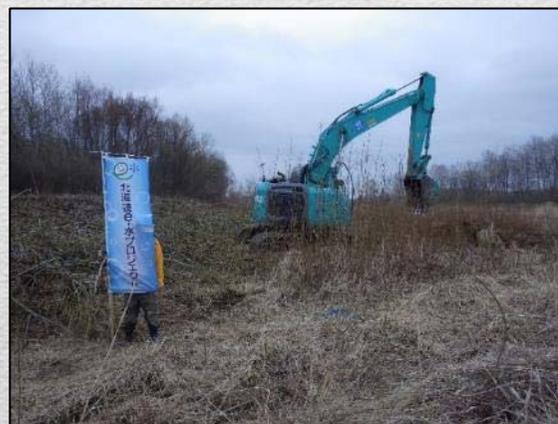
ヤナギ覆土状況

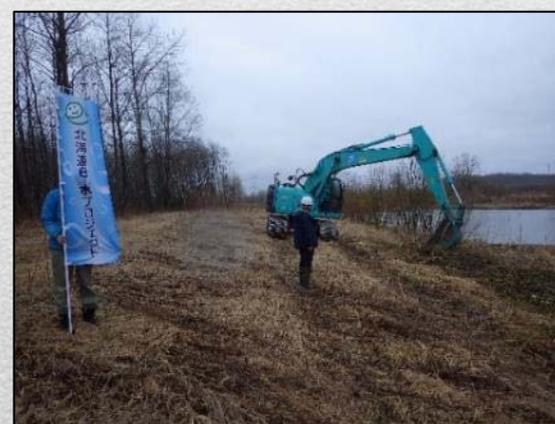
ヤナギ踏圧状況

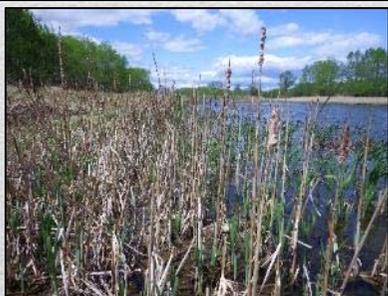
ガマ生育状況

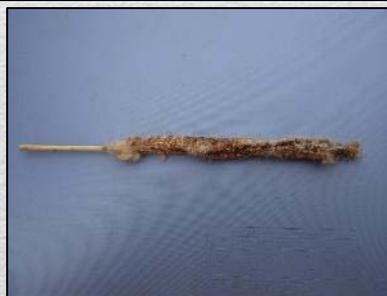
刈り取ったガマの穂

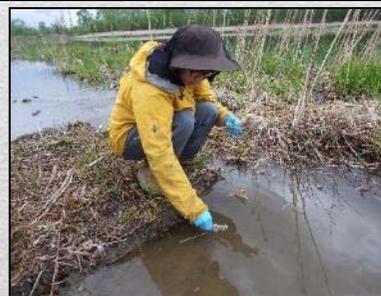
穂挿し状況

活動項目	ガマの穂刈り取りと穂挿し
参加者	十勝川中流部市民協働会議:5名
活動概要	ガマ生育面積拡大のため、掘削によって新地となった場所に刈り取ったガマの穂を挿す作業を行った。

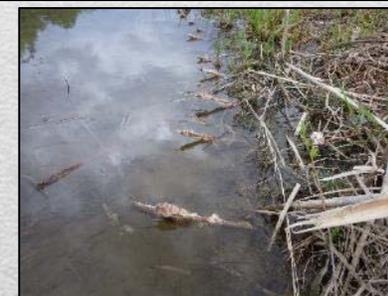
穂挿し終了後状況

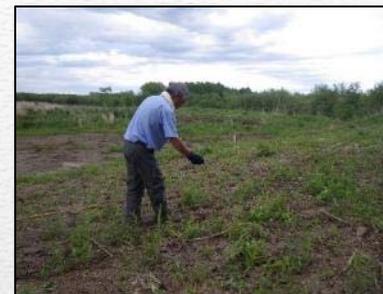
播種状況

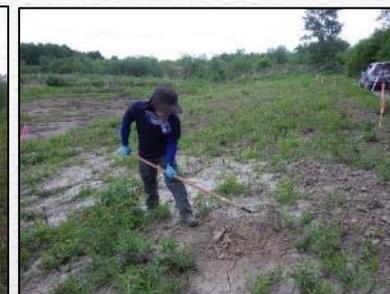
表土掻き起し状況
