# 手作り魚道による釧路湿原のイトウ個体群復元

釧路自然保護協会

**【背景】** 国営総合農地開発事業により設置された落差工がイトウ、サケ、サクラマスなどの魚類の遡上障害になっている。

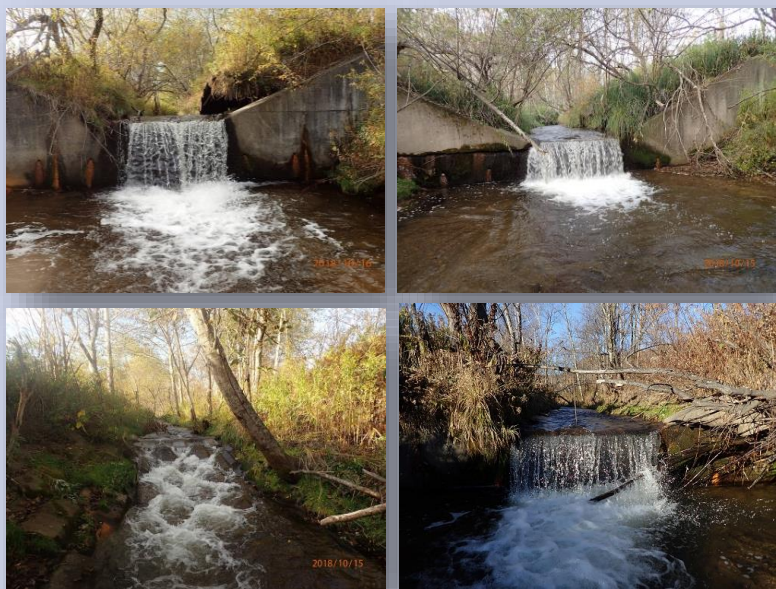
下流： 4基の落差工が遡上障害

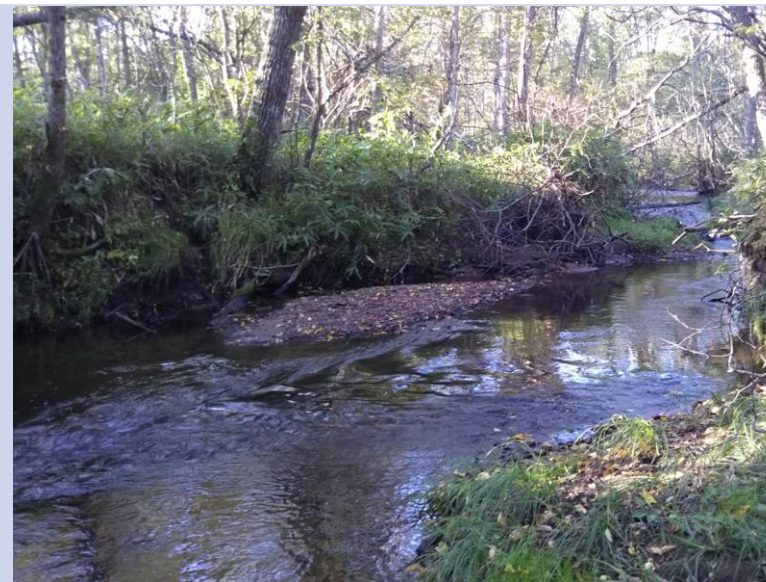
上流： 豊富な産卵適地

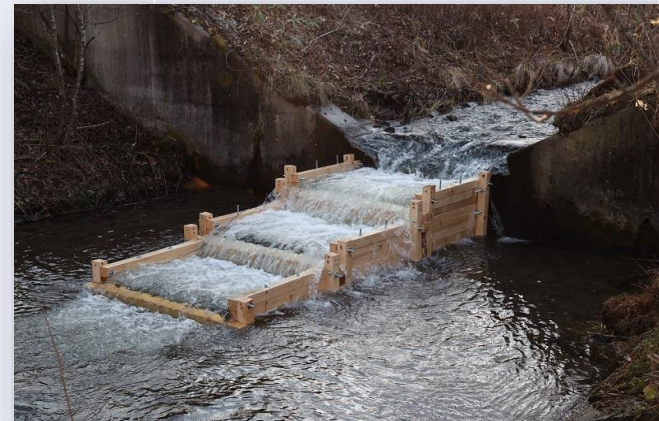
施工後

(2019年11月に整備した魚道)

- ・木組み階段式魚道の設置 (※工法は落差工・明渠施設等の構造に応じて調整)
